**RELATÓRIO TÉCNICO SOBRE AS PROVÁVEIS CAUSAS DO
SINISTRO OCORRIDO NA ESTRUTURA DAS QUADRAS DE
TENIS E POLIESPORTIVA DO JOQUEY CLUB BRASILEIRO DA
CIDADE DO RIO DE JANEIRO**

Relatório nº: RTS 9.5.8.167.013/12

JOQUEY CLUB BRASILEIRO

Praça Santos Dumont, 31 – Gávea – R.J.

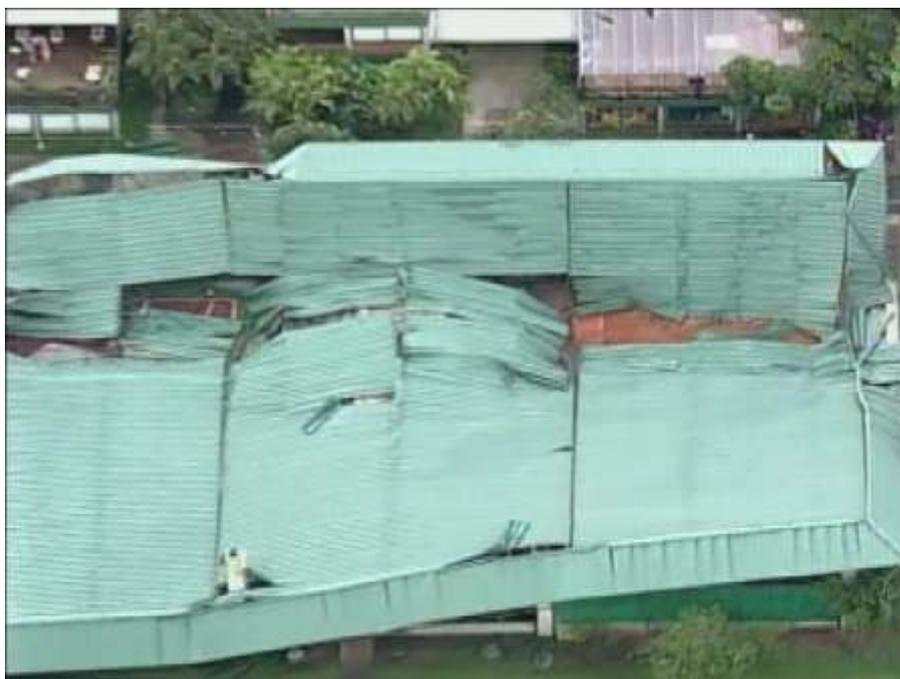
Foto 01 – Visão geral da estrutura após o sinistro

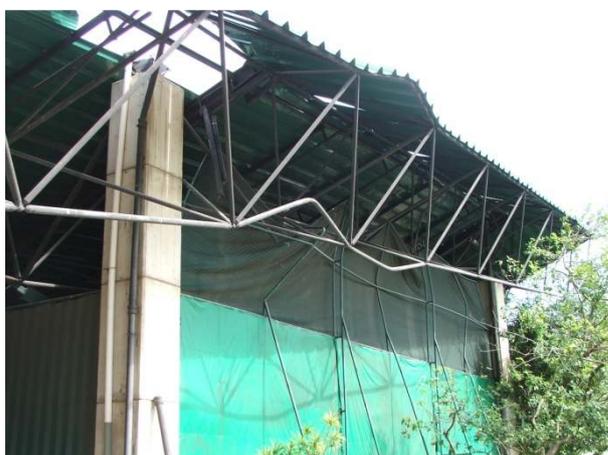
Foto 2 – Deformação de barras do beiral da estrutura, ocorrida após o sinistro, sendo parte da estrutura ainda apoiada em um dos pilares, nota-se ausência de corrosão.

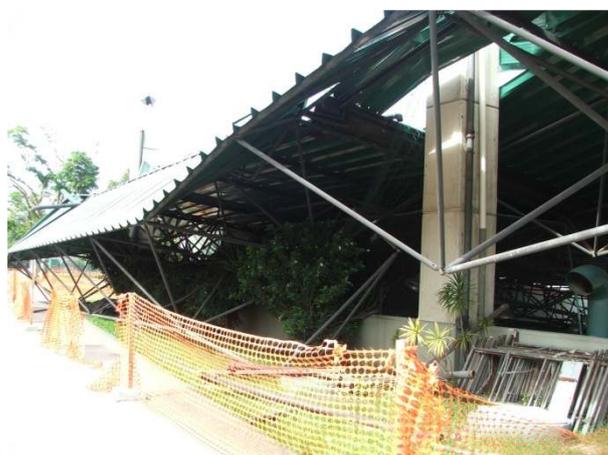
Foto 3 – Parte da estrutura deformada e apoiada sobre o piso.

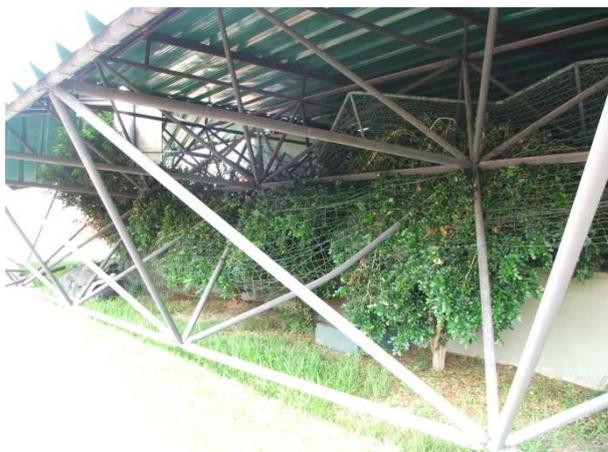
Foto 4 – Detalhe da estrutura parcialmente montada e apoiada sobre o piso, fixações em bom estado.

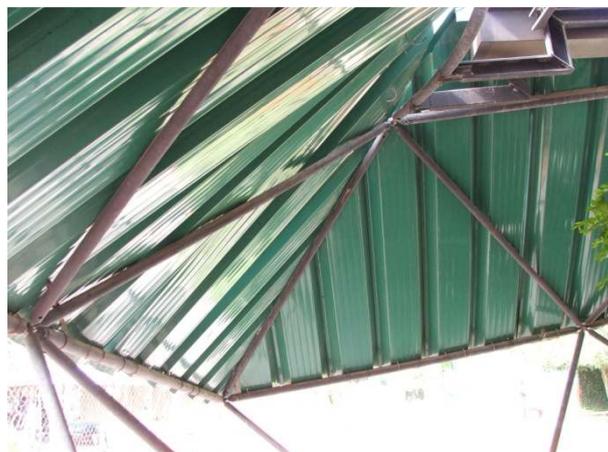
Foto 5 – Detalhe da cobertura da estrutura com ausência de corrosão e telhas bem fixadas.

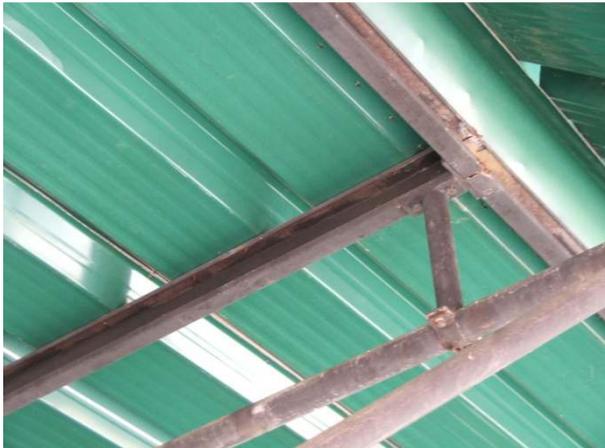
Foto 6 – Detalhe da fixação da cobertura, com ausência de corrosão e boa fixação.

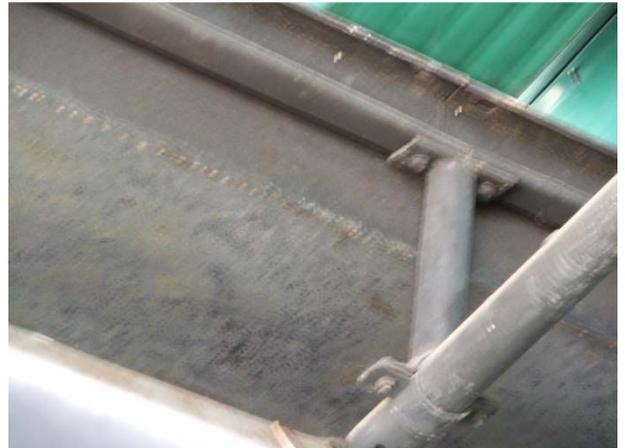
Foto 7 – Detalhe da fixação da cobertura e ausência de danos nas calhas de captação de águas pluviais.

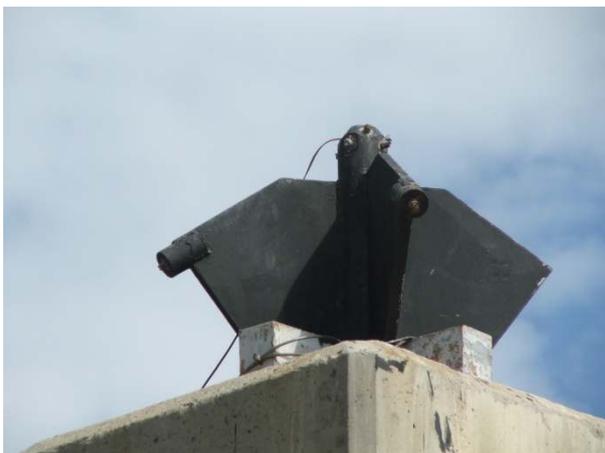
Foto 8 – Detalhe de um dos pontos de fixação, totalmente rompido, na fixação entre o nó e a estrutura, observando o pilar completamente íntegro.

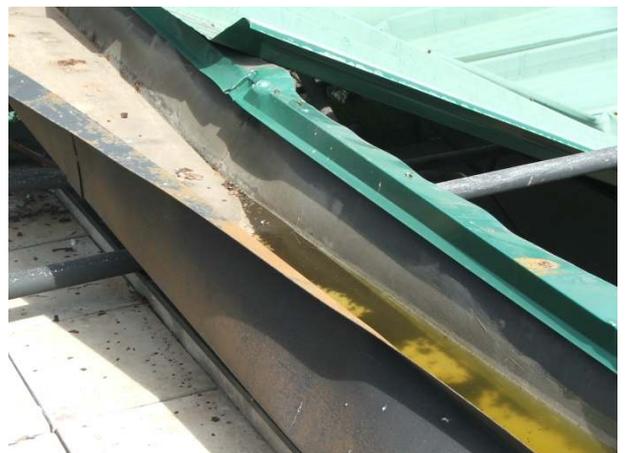
Foto 9 – Detalhe do estado da calha de captação das águas pluviais, com ausência de corrosão.

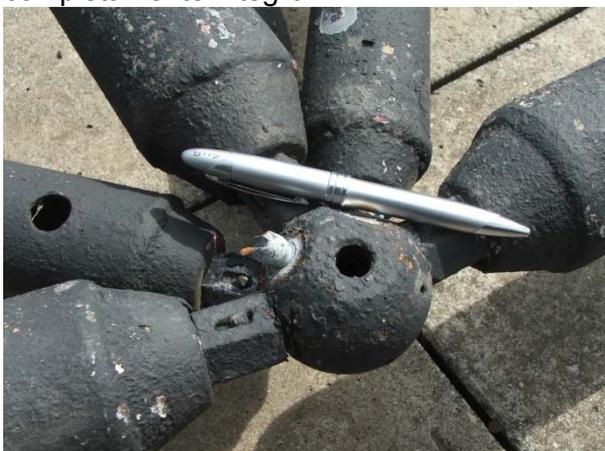
Foto 10 – Detalhe do tipo de conexão (nó) entre as barras da estrutura e rompimento de um dos parafusos.

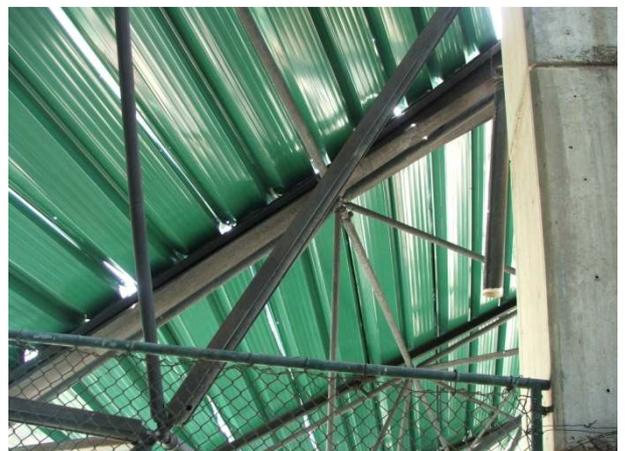
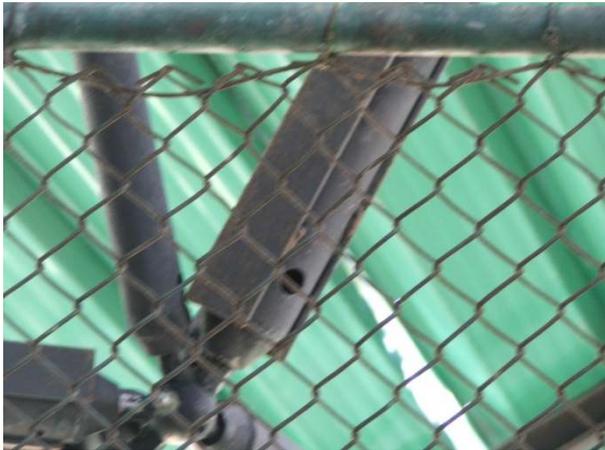
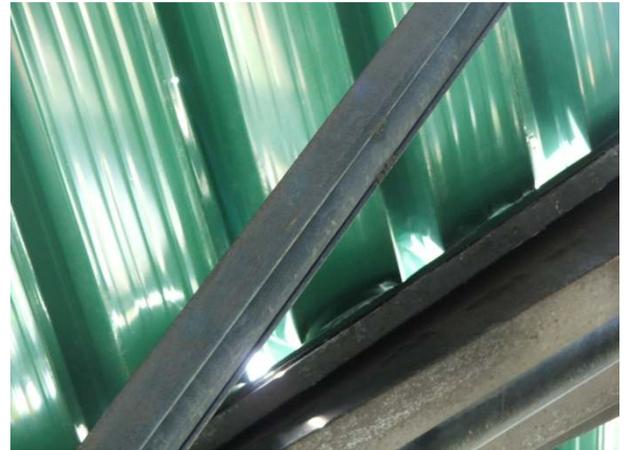
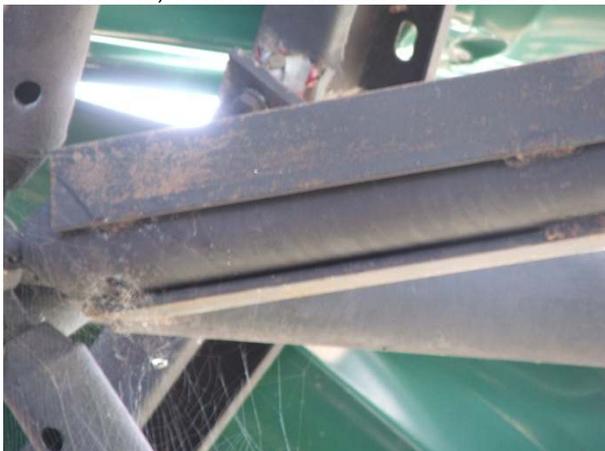
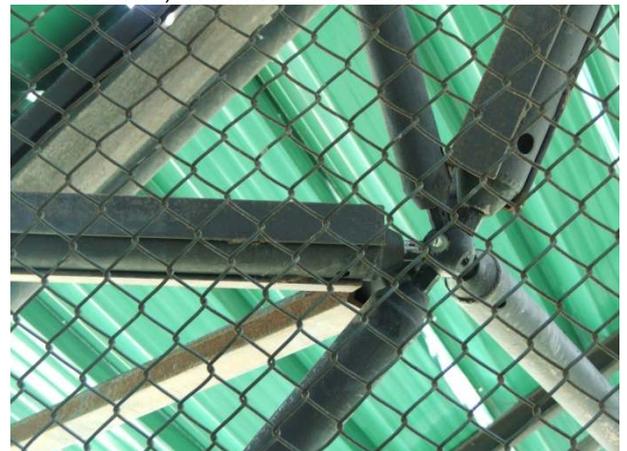
Foto 11 – Detalhe da estrutura com barras de reforços estruturais em forma de perfis do tipo cantoneiras, soldados as barras tubulares.

Foto 12 – Detalhe da estrutura com barras de reforços estruturais em forma de perfis do tipo cantoneiras, soldados as barras tubulares.

Foto 13 – Detalhe da estrutura com barras de reforços estruturais em forma de perfis do tipo cantoneiras, soldados as barras tubulares.

Foto 14 – Detalhe da estrutura com barras de reforços estruturais em forma de perfis do tipo cantoneiras, soldados as barras tubulares.

Foto 15 – Detalhe da estrutura com barras de reforços estruturais em forma de perfis do tipo cantoneiras, soldados as barras tubulares.

A-3 - As barras reforçadas com perfis do tipo cantoneiras estavam posicionadas nos elementos que apresentavam altas cargas de compressão, indicadas no modelo matemático.

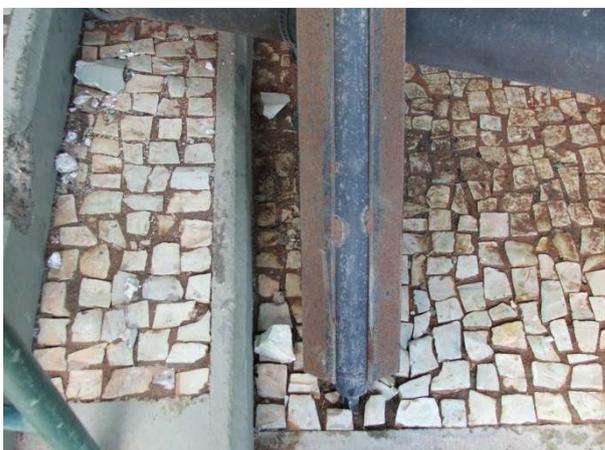
Foto 16 – Detalhe de uma barra que se despreendeu totalmente da estrutura, apresentando reforço estrutural.

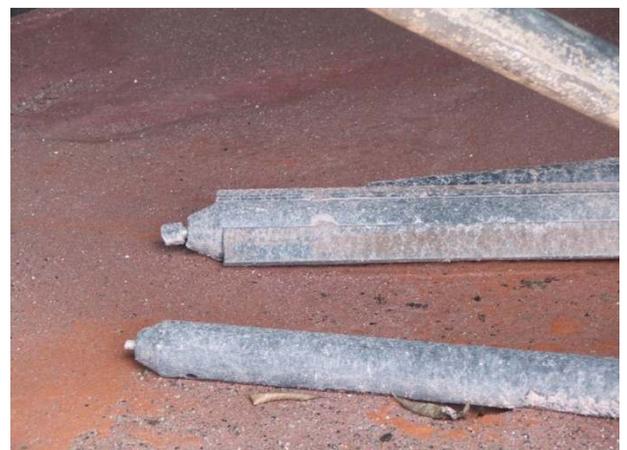
Foto 17 - Detalhe de duas barras que se desprenderam da estrutura, sendo uma delas com reforços.

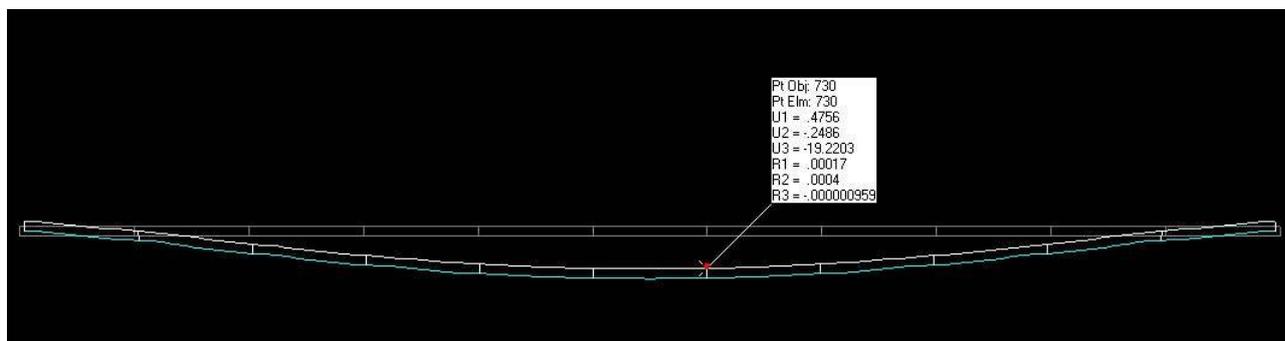
Combinação	Deslocamento (mm)	Limite (mm)	Resultado
C1 = B1+B2	19,22 mm	119 mm	OK

Figura 2 – Deformação máxima vertical do projeto original
