**RELATÓRIO TÉCNICO SOBRE AS PROVÁVEIS CAUSAS DO
SINISTRO OCORRIDO NA ESTRUTURA DAS QUADRAS DE
TENIS E POLIESPORTIVA DO JOQUEY CLUB BRASILEIRO DA
CIDADE DO RIO DE JANEIRO**

Relatório nº: RTS 9.5.8.167.013/12

JOQUEY CLUB BRASILEIRO

Praça Santos Dumont, 31 – Gávea – R.J.

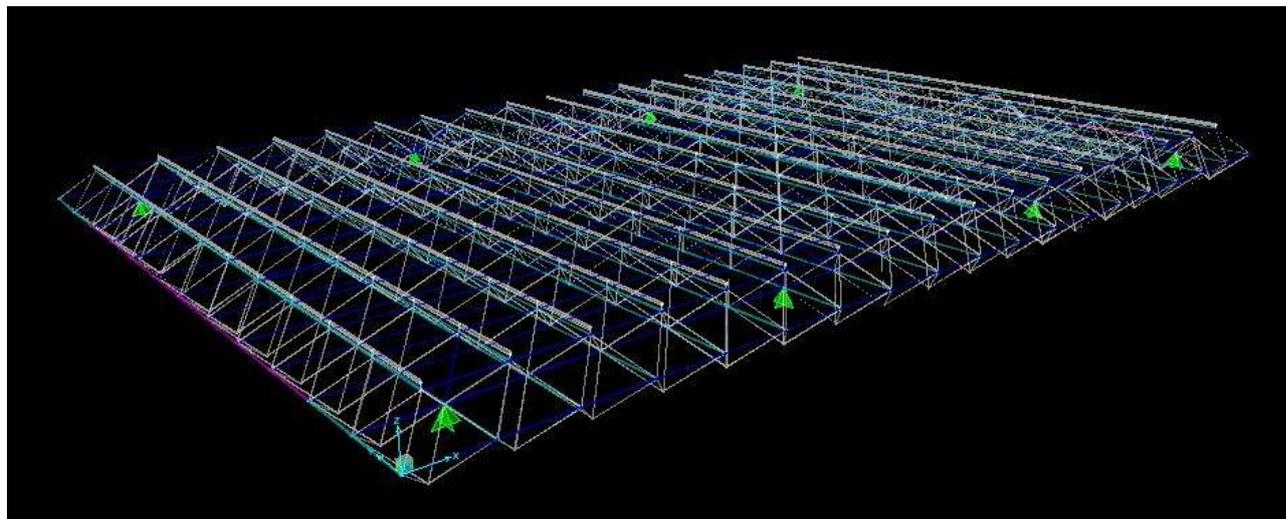
Figura 1 – Modelo em CAD

A determinação da resistência dos elementos da estrutura foi realizada segundo as recomendações da norma americana AISC360-05/IB: 2006 (LRFD), enquanto na fixação das deformações, empregou a NBR 8800:2008, onde o deslocamento vertical da estrutura no centro do vão deve ser inferior a 1/360 do vão. O aço (perfis) considerado no processamento foi o ASTM-A36 com $f_y = 250$ MPa e $f_u = 400$ MPa.
